Turnhalle Schulhaus Kern

Zürich, Schweiz

Instandsetzung Turnhalle. Kompletter Ausbau und Entsorgung des alten Bodens. Einbau neuer Boden inkl. Geräteraumraum

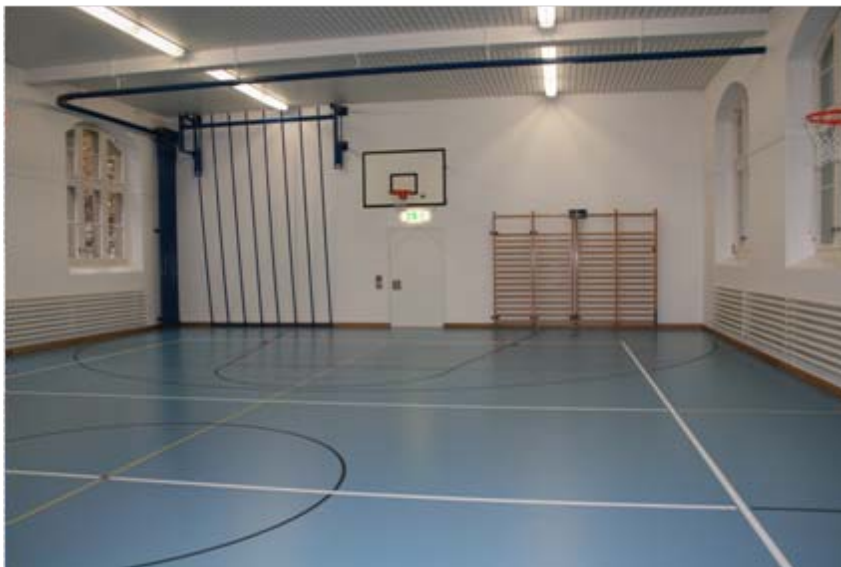
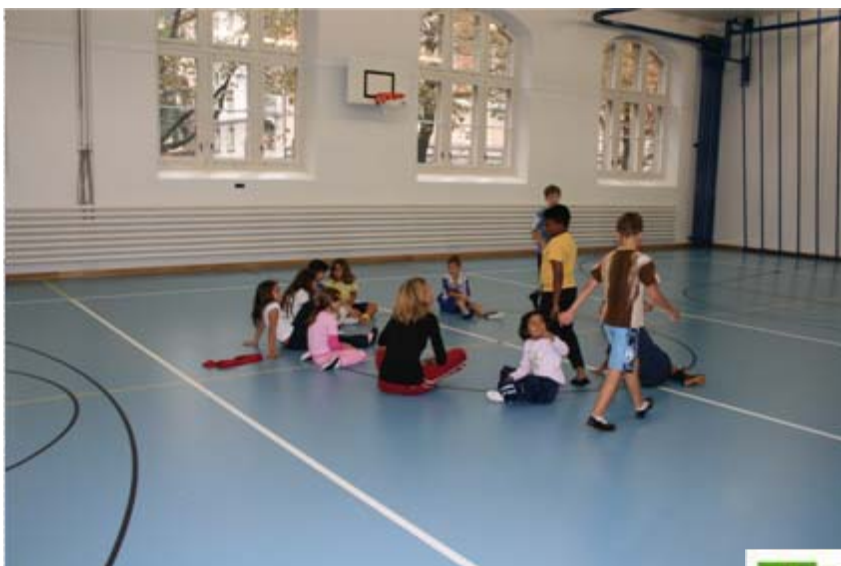
Kombielstischer Schwingboden Boen Doubleflex mit aufliegender Elastikschicht Regupol sowie Conica PUR-Ober-Beschichtung.

Geprüfter Kraftabbau im Mittelwert 67% (DIN Anforderung mind. 58%)
